| Ort der Prüfung | Am Stellwerk 5, 70197 Stuttgart, Deutschland<br>(48.768960288133485, 9.143931167028365) |

Allgemeine Fahrzeugdaten

| Marke | BMW |
| Modell | X5 45e xDrive |

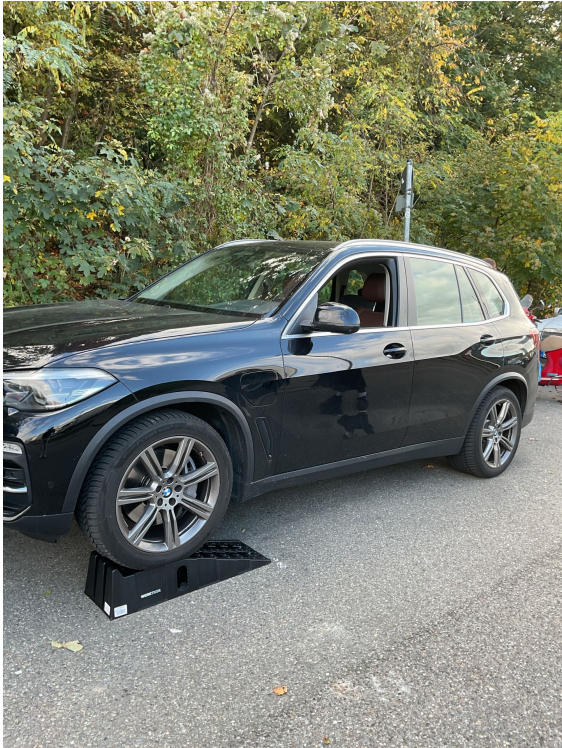
| Fahrerseite | 1. |
| Anmerkung zum Exterieur-Zustand | Nachlackierungsfrei |

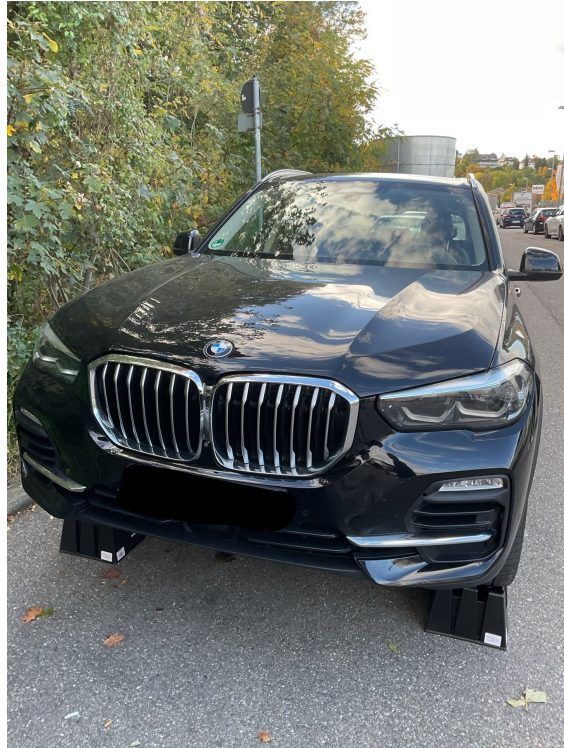
| Frontbereich | 2. |

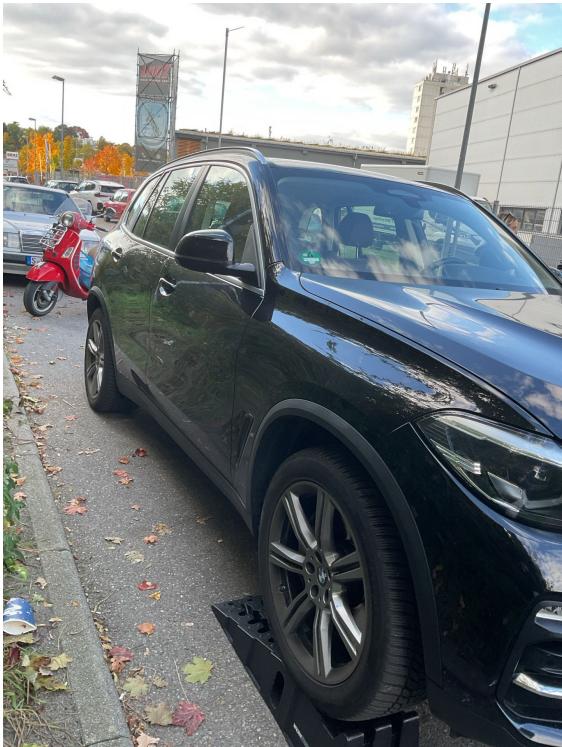
| Beifahrerseite | 3. |

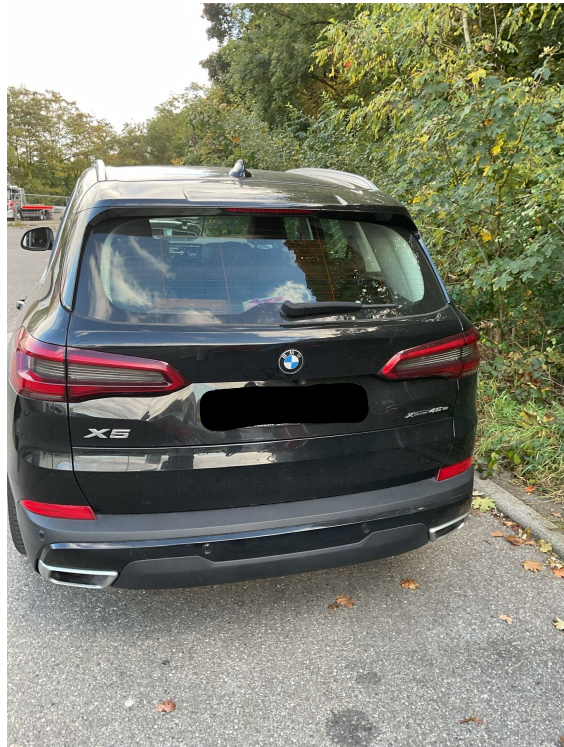
| Heckbereich | 4. |

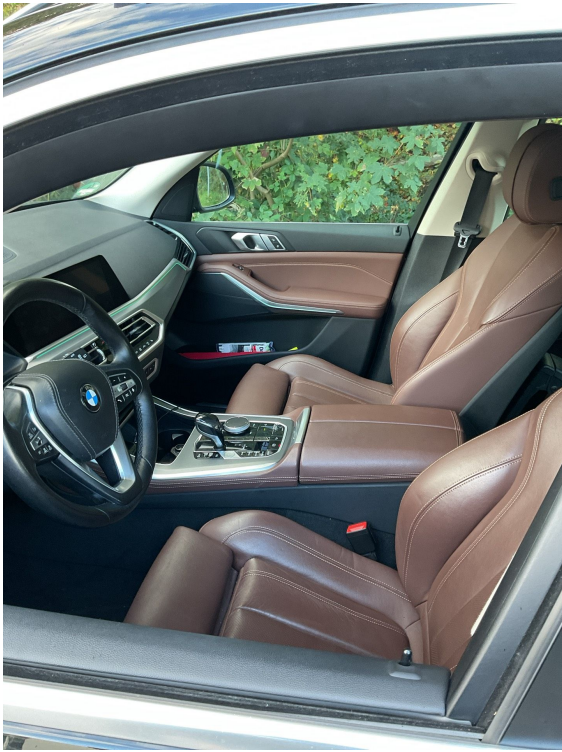
| Innenraum (vorne) | 5. |
| Anmerkung zum Interieur-Zustand | i.O. |

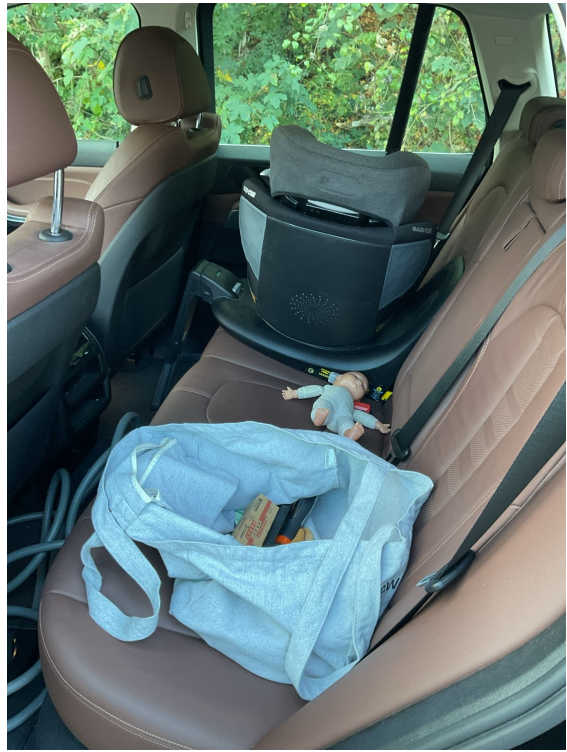
| Innenraum (hinten) | 6. |

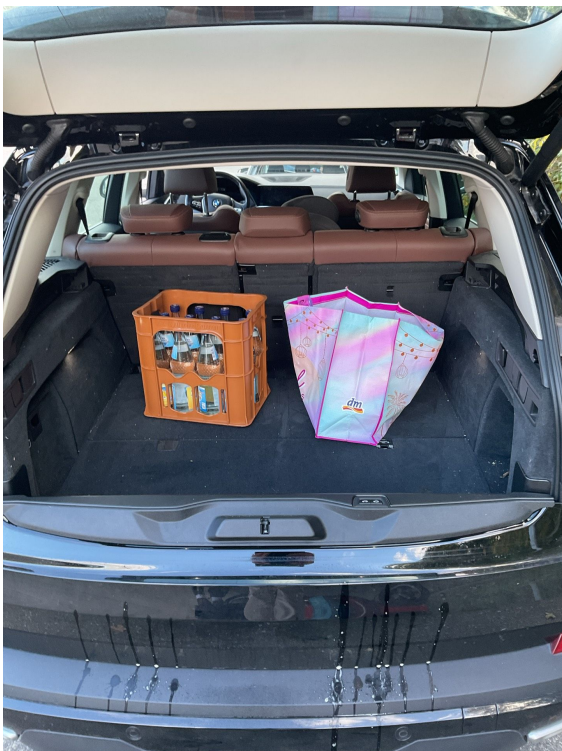
| Kofferraum | 7. |

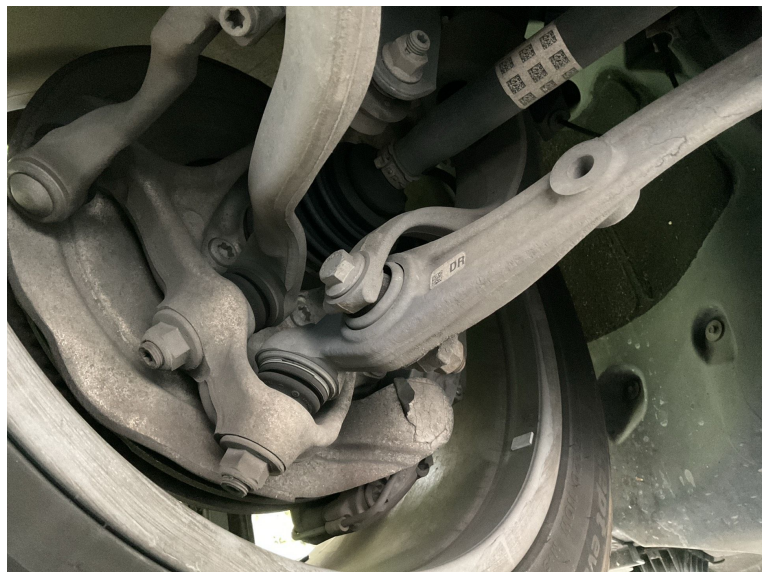
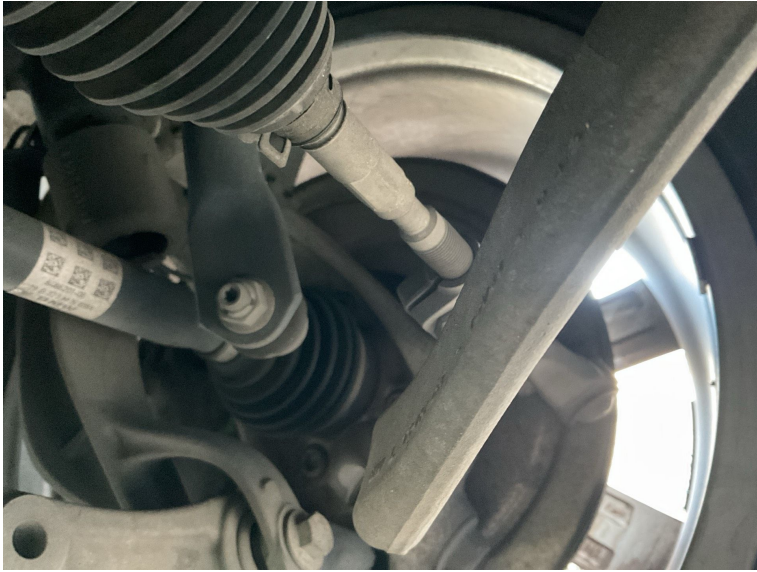
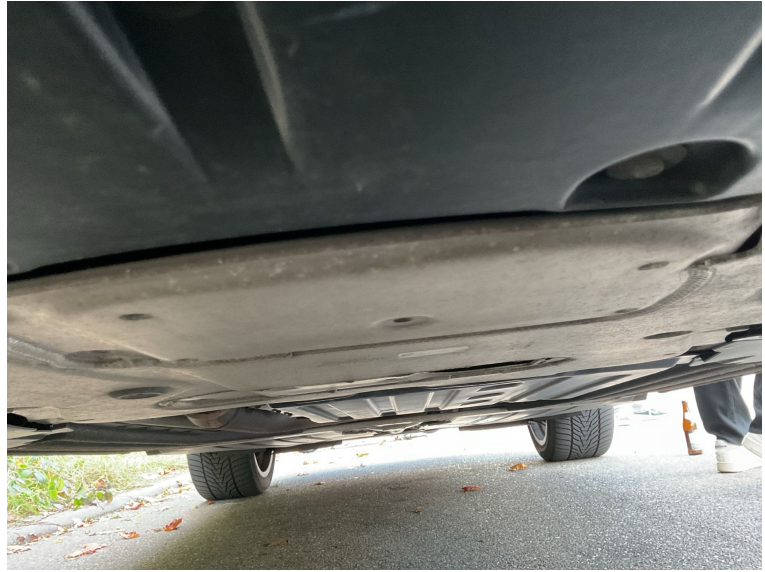
| Unterboden (vorderer Bereich) | <p>8. </p> <p>9. </p> <p>10. </p> |
| Anmerkung zum Unterboden | Leichte Rostansätze alters- und laufleistungsbedingt, keine gravierenden Mängel oder Auffälligkeiten |

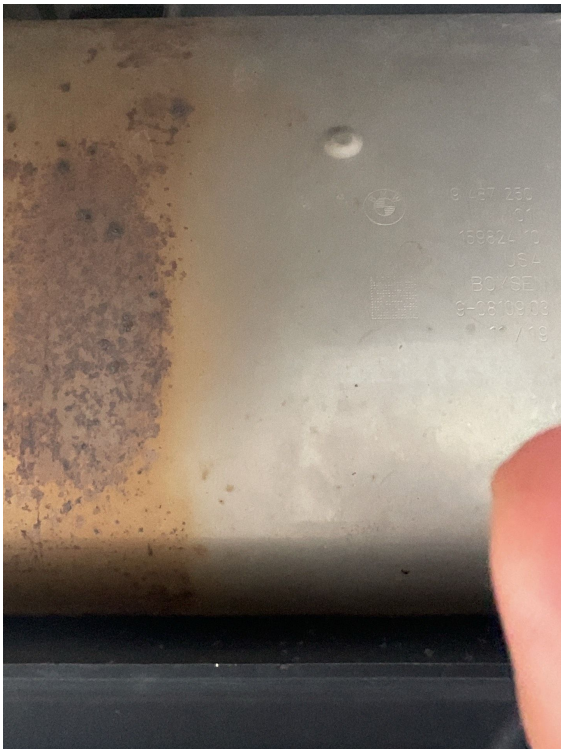
11.

| Unterboden (hinterer Bereich) | <p>11. </p> |

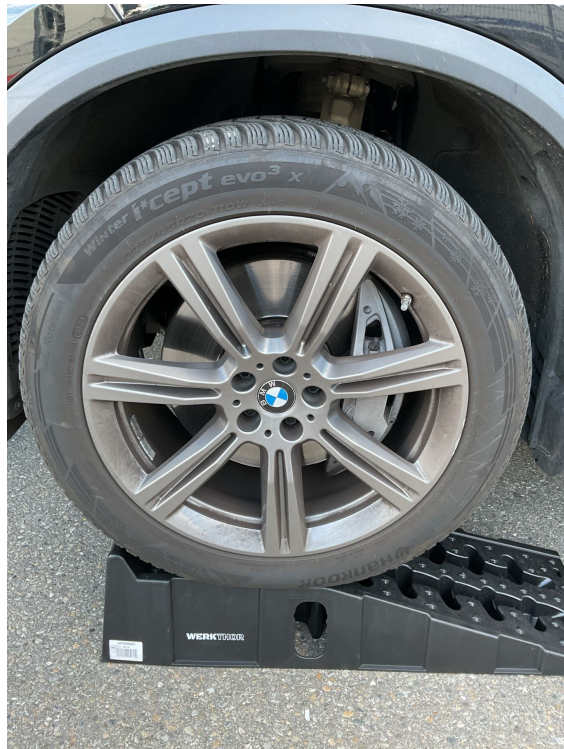
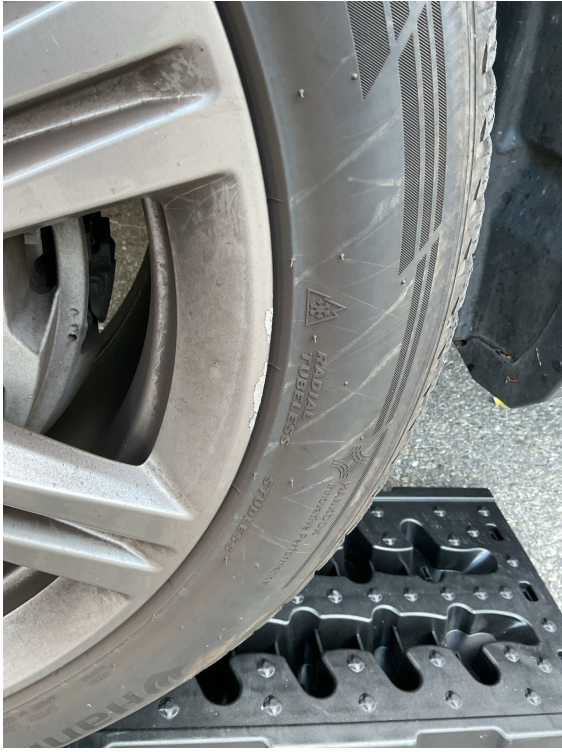
| Zustand Felge (vorne links) | ■ i. O. |

| Bild Felge (vorne links) | 12. 13. |

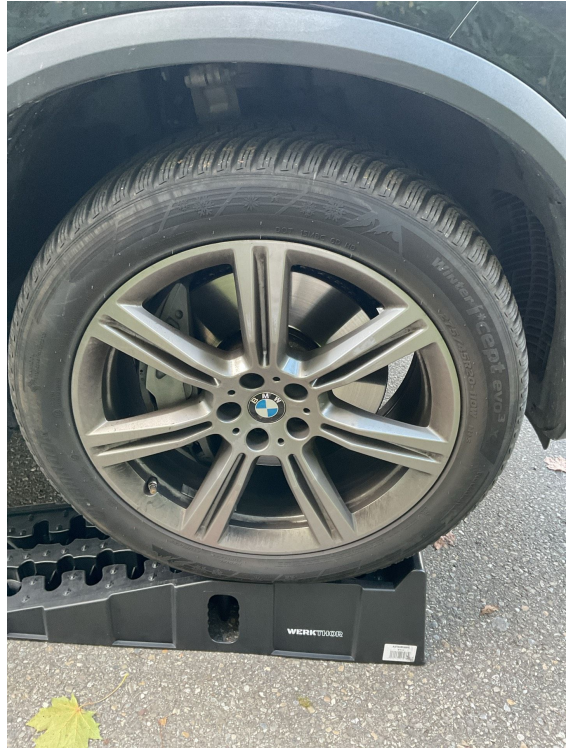
| Zustand Felge (vorne rechts) | ■ i. O. |
| Bild Felge (vorne rechts) | 14. |

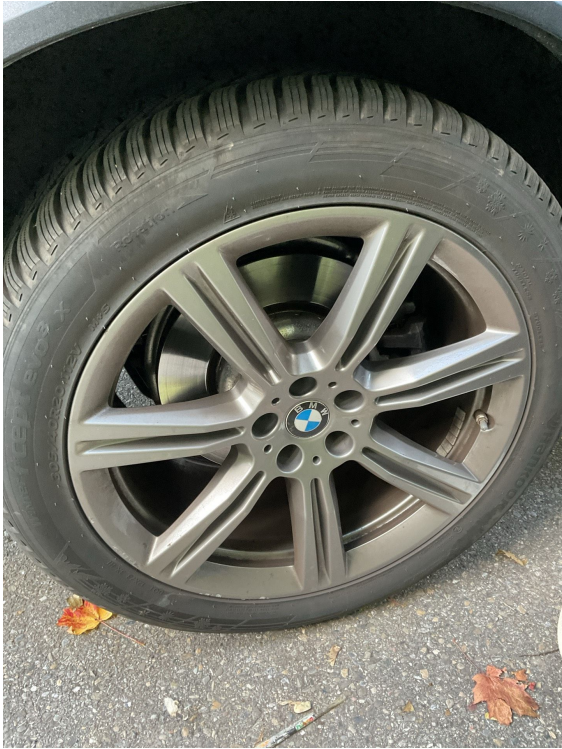
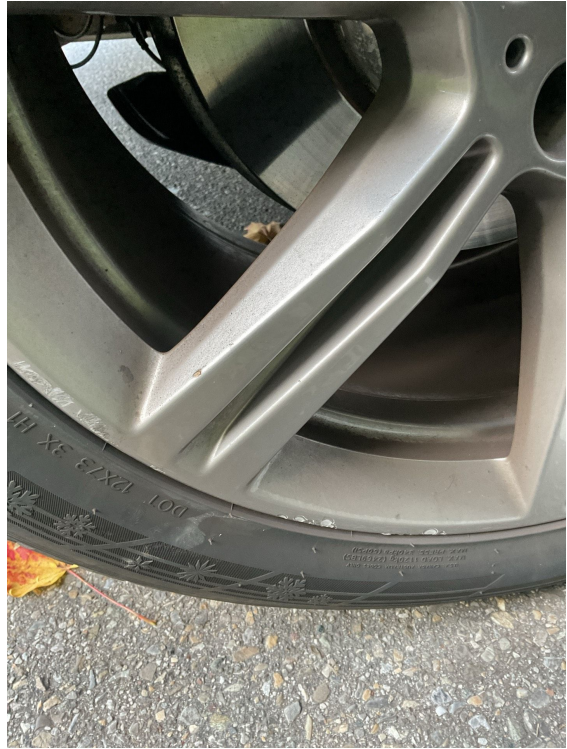
| Zustand Felge (hinten rechts) | ■ i. O. |
| Bild Felge (hinten rechts) | 15. 16. |

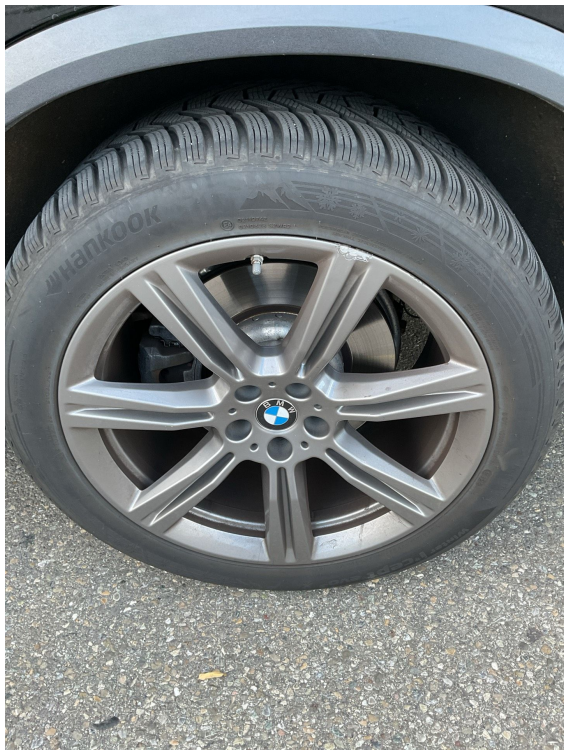
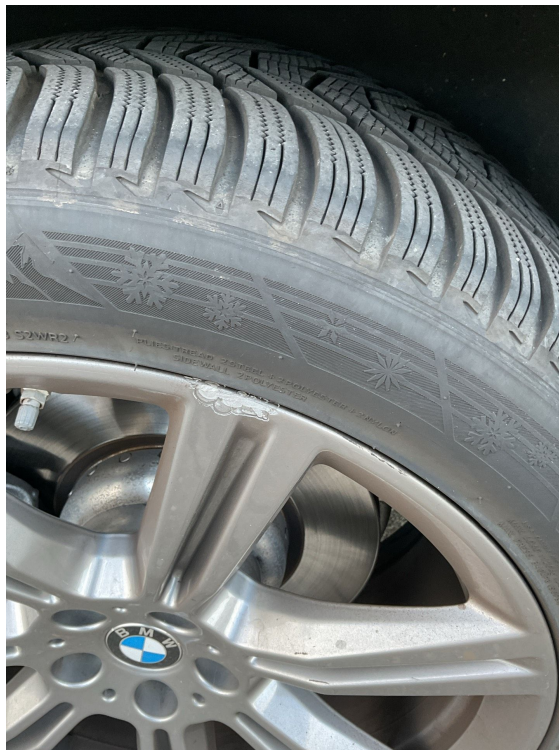
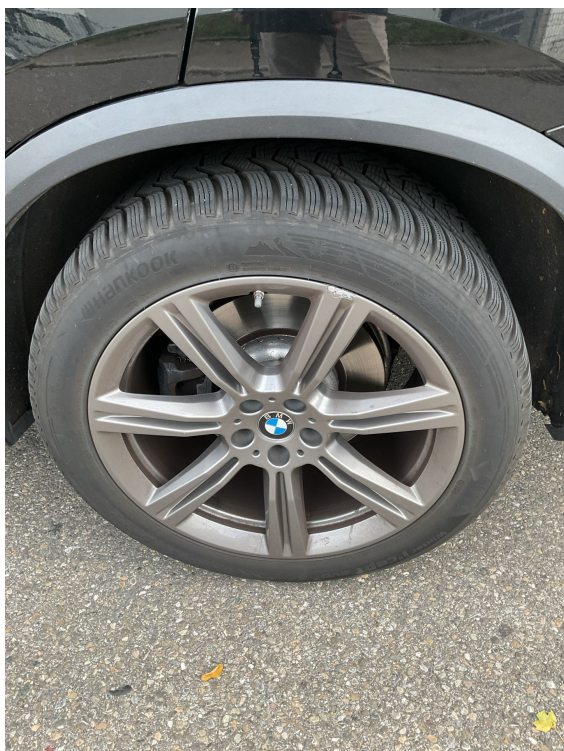
| Zustand Felge (hinten links) | ■ i. O. |
| Bild Felge (hinten links) | 17. 18. |
| Bild Felge (hinten links) | 19. |

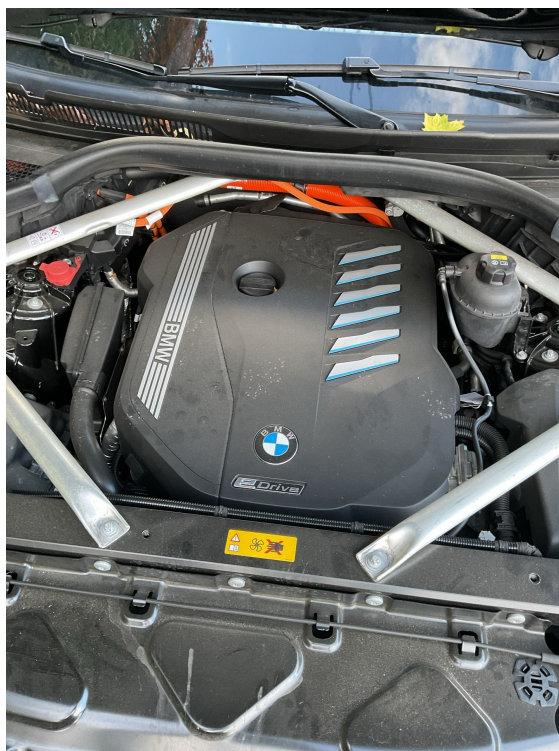
| Motorraum | 20. |
| Motoranbauteile | ■ i. O. |
